# Обеспечение надежной работы импортных телевизоров в дежурном режиме

А.Ю. Саулов, г. Киев

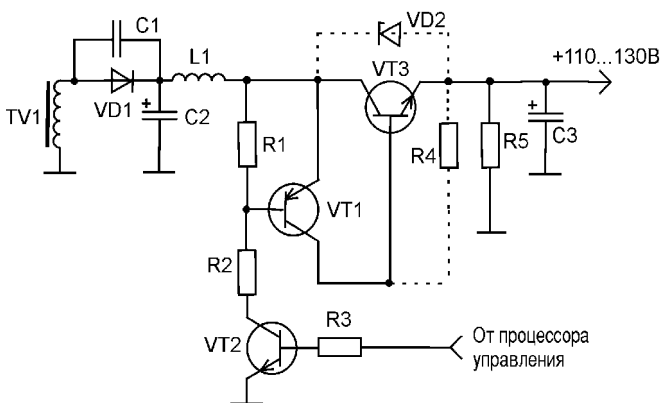
Этот коммутатор, как правило, выполняется по схеме показанной на рисунке. В качестве транзисторов в нем используются VT1 типа 2SC1013, 2N5401 или A1013; VT2 типа 2SC2230; VT3 типа 2SC3310 или BUT11AX. Управление коммутатором производится по сигналам процессора управления телевизором, поступающим на резистор R3. При этом в рабочем режиме телевизора напряжение +5 В (лог."1") на выходе процессора управления соответствует включенному состоянию строчной развертки телевизора. В дежурном режиме телевизора это управляющее напряжение не превышает 0,4 В (лог."0").

Напряжение лог."1" через резистор R3 открывает транзистор VT2, который подключает к общему проводу телевизора резистор R2. В результате открываются транзисторы VT1 и VT3 и входное напряжение коммутатора с конденсатора C2 поступает на конденсатор C3. Входное напряжение на коммутатор поступает с обмотки трансформатора TV1 импульсного источника питания телевизора. Выходное напряжение с эмиттера транзистора VT1 непосредственно подается на выходной каскад строчной развертки и ТДКС. Резистор R5 ускоряет разряд конденсатора C3, и соответственно уменьшает время, в течение которого строчная развертка продолжает работать после включения дежурного режима.

Входное напряжение коммутатора (в рабочем режиме телевизора) составляет +115...135 В, а выходное - +110...130 В. После перехода телевизора в дежурный режим напряжение на конденсаторе C2 повышается до 125...140 В. Это безопасно для транзисторов коммутатора. Однако работа телевизора в наших условиях имеет свои особенности. При падении, а затем росте напряжения питающей сети 220 В, 50 Гц, т.е. при так называемых "скачках напряжения", столь частых у нас, постоянное напряжение на конденсаторе C2 может кратковременно достигать 180...200 В. Поскольку телевизор находится в дежурном режиме многие часы, когда-нибудь эти всплески напряжения на C2 приведут к повреждению одного или нескольких транзисторов коммутатора.

Наиболее часто происходит повреждение (пробой перехода база-коллектор или пробой коллектор-эмиттер) тран-

зистора VT1 структуры p-n-p, что затем приводит к выходу из строя мощного транзистора VT3. Иногда случается выход из строя только силового транзистора VT3. Наиболее неприятный вариант: VT1 не пробивается полностью, а только теряет свои усилительные свойства и не открывается полностью по сигналу лог."1" с процессора управления. Это приводит к неполному открыванию транзистора VT1. При этом ток базы VT3 оказывается недостаточным, вследствие чего падение напряжения на этом транзисторе достигает 10...20 В. Происходит интенсивный разогрев транзистора, который может привести даже к обугливанию печатной платы в месте монтажа VT3.

При ремонте коммутатора приходится сталкиваться с ситуацией, когда простая замена вышедших из строя транзисторов не помогает. Спустя некоторое время после ремонта телевизор опять выходит из строя. К тому же, примененные в коммутаторе высоковольтные импортные транзисторы довольно дороги и не везде имеются в продаже. Поэтому для восстановления работоспособности коммутатора можно применить транзисторы отечественного производства: VT1 типа КТ605БМ, VT2 типа КТ814 только с буквой Г, VT3 типа КТ872А. Кроме того, схему коммутатора желательно дополнить резистором R4 типа С2-23-0,125 Вт номиналом 470 Ом и стабилитроном VD2 типа КС620А или аналогичным (на рисунке показаны пунктиром). При этом транзистор VT3 и стабилитрон VD2 следует установить через изолирующие прокладки на радиаторе выходного транзистора строчной развертки.

Как правило, этот Г-образный пластинчатый радиатор имеет очень большую площадь, поэтому проблем с размещением на нем дополнительных элементов не возникает. Транзистор и стабилитрон надо располагать подальше от места установки на радиатор выходного транзистора строчной развертки, с тем чтобы не ухудшать его тепловой режим.

Транзистор VT3 желательно установить на этот радиатор, даже если в качестве него используется импортный прибор. При этом выводы транзистора следует соединять с печатной платой телевизора проводами с сечением не менее 0,25...0,35 мм<sup>2</sup>.

После такой доработки коммутатора в ситуации, когда происходят скачки напряжения питающей сети, напряжение на транзисторах VT1 и VT3 будет ограничено напряжением стабилизации VD2, т.е. 120 В. При этом во время скачков напряжения в питающей сети возможно некоторое повышение напряжения на выходе коммутатора до 30...40 В. Однако это небольшое напряжение не приводит к началу работы строчной развертки. Более того, протекание тока через стабилитрон VD2 и резистор R5 приводит к понижению напряжения на конденсаторе C2 и тем самым предохраняет его от пробоя.
